## Byggeteknisk notat

**Sag/projekt:** Kolding Realskole, Vesterbrogade 6, 8 og 10

**Vedr.:** Byggeteknisk gennemgang

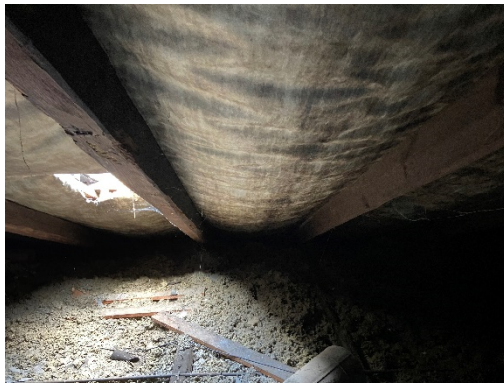
*Billede – tagkonstruktion og undertag*

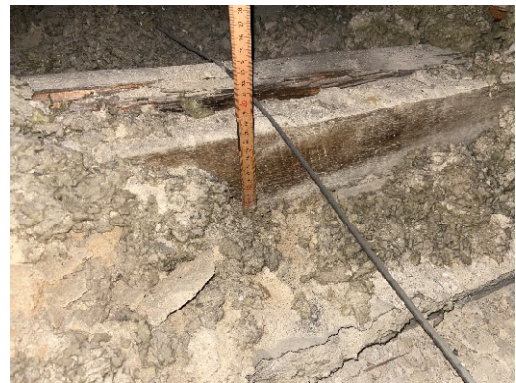
*Billede – isoleringstykkelse og dampspærre*

Den registrerede tykkelse på varmeisolering var varierende, og der kunne måles en tykkelse på 150-170 mm – dog områder med mindre eller ingenting. Ved lokalt at fjerne varmeisolering kunne der registreres en ældre dampspærre. En dampspærre som ikke var fuldt dækkende og med huller ved gennemføringer. Det har ved besigtigelsen ikke kunne registreres, om der i underliggende konstruktioner, er indbygget dampspærre. Det vurderes dog ud fra fugtmåling samt besigtigelse af tagrummet, at tagkonstruktionen i bygning A, er tilstrækkelig ventileret og tør.

Såfremt der senere påtænkes en energirenovering, bør der foretages nærmere undersøgelser af tagkonstruktionen, enten destruktive eller med lufttæthedsmåling. (trykprøvning)

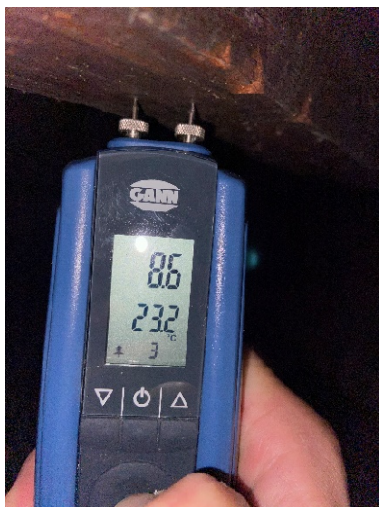
Udnyttelig tagrum i bygning A var ved besigtigelsen tør – der var ingen tegn på fugt-, råd- eller svampeskader. Nedstående fugtmåling i spær viser træfugt på 8,6% – efter tabelopslag er det betegnet som tørt mod normalt.

*Billede – måling af træfugt i spær*

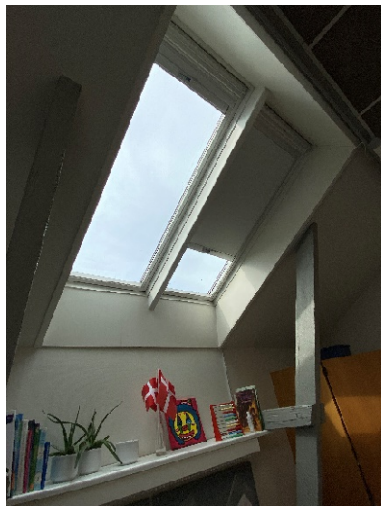
*Billede – trempelvæg i  
tagetagen og ovenlys*

Ved besigtigelsen er der ikke indvendig konstateret synlige tegn på fugt i skråvægge, eller lodrette trempelvægge.

Trempelvægge er dog beskrevet i Byg-Erfa (29) 11 10 21 som et kritisk knudepunkt, hvor utætheder i undertage kan medføre opfugtning af murværk, og derved trækonstruktionerne.

For at kunne undersøge trempel og foretage eventuelle fugtmålinger, vil der skulle laves destruktive undersøgelser.

Der kan med fordel udvælges områder hvor der udføres nærmere undersøgelse, for derved at afdække konstruktionerne bag trempelvæg.

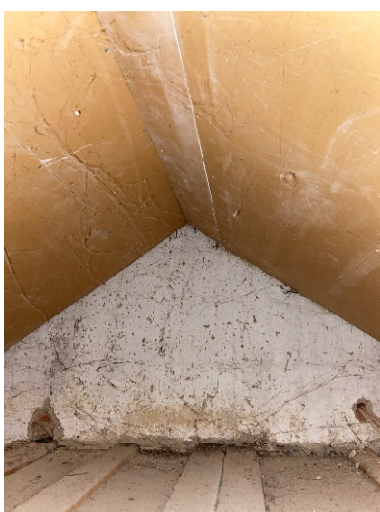
I uudnyttelig tagrum var underside af spærhoved afsluttet med gips-pladebeklædning. Det har derfor ikke kunne registreres om vingetegl er med undertag eller den generelle stand.

*Billede – uudnyttelig tagrum*

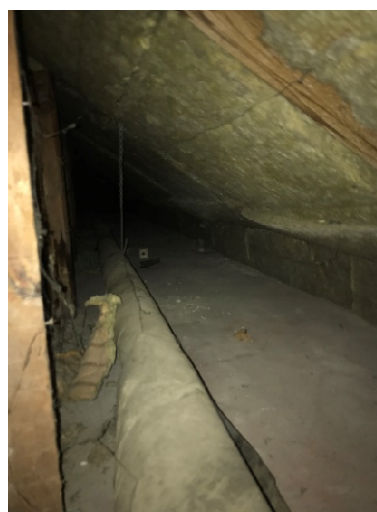
*Billede – skunk*

Bjælkeender i saddeltage er dog som for bygning A og E beskrevet i Byg-Erfa (29) 11 10 21 som et kritisk knudepunkt, hvor utætheder i tagbelægningen (undertag) kan medføre opfugtning af murværk, og derved trækonstruktionerne.

Ligeledes og for at kunne undersøge bjælkeender og foretage eventuelle fugtmålinger, vil der skulle laves destruktive undersøgelser, hvor skunken undersøges nærmere.

Der kan med fordel udvælges områder hvor der udføres nærmere undersøgelse, for derved at afdække konstruktionerne i skunken.

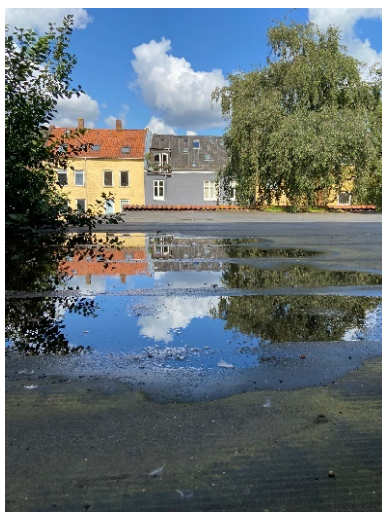
Tagpapdækningen er med delvis synlig fiberarmering i overfladen, og vurderes at have begrænset restlevetid.

Ved besigtigelsen var der større områder med vandansamlinger – vandansamlinger der på sigt kan medføre gennemsvivning til underliggende konstruktioner, som derved nedbrydes.

*Billede – vandansamling på tagpaptag*

Det vurderes at tagpapdækningens restlevetid er begrænset, og sammenholdt med manglende fald, bør tagkonstruktionen renoveres.

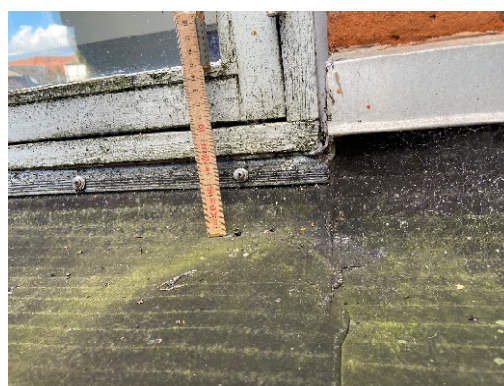
I sammenbygning med facaden mod bygning J, kunne inddækningshøjden under vinduer måles til ca. 70 mm.

Inddækningshøjder i branchevejledninger er generelt beskrevet, som mindst 150 mm.

Ved inddækningshøjder mindre end 150 mm, må der derfor forventes at skulle være øget drift og vedligehold, samt hyppigere kontrol på tagfladen.

*Billede – inddækningshøjde*

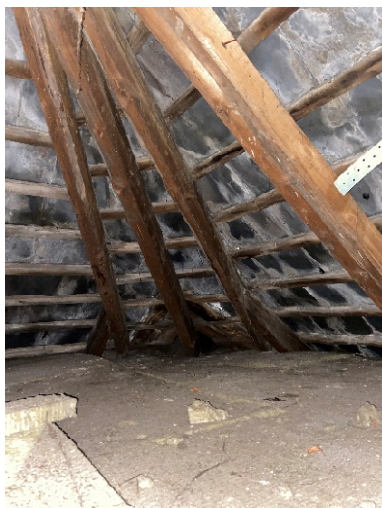
I udvendigt taghjørne med skiffer, var tagbeklædning ikke intakt – her kunne der ved besigtigelsen registreres lyshuller.

*Billede – udvendigt taghjørne med lyshuller*

Ligeledes anbefales nærmere undersøgelse af udvendigt taghjørne, og område med vandskade.

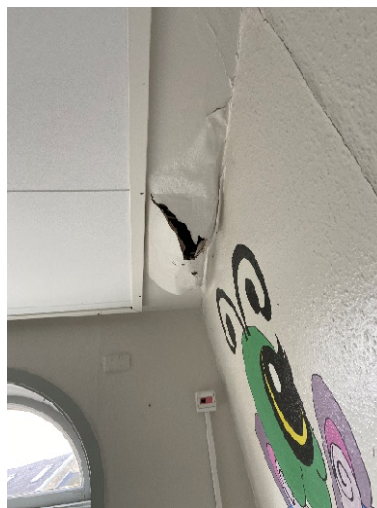
Loft på etagen under var med pudsafskalning, som vurderes at være fra vandindtrængende fra utæt tagbeklædning.

Der var således synlige tegn på manglende vedligehold af den udvendige tagbeklædning, som havde ført til skade i underliggende konstruktioner.

*Billede – skader i loft efter utætheder i tagkonstruktionen*

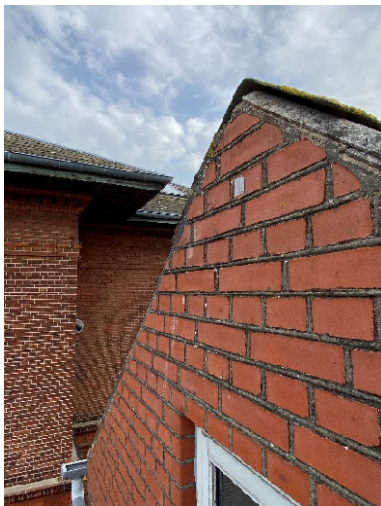
I gavlfacade kunne der ved besigtigelsen registreres, at tagbeklædningen er afsluttet ved facadeforkant.

SBi-anvisning 224 "Fugt i bygninger", anbefaler afledning af vand med et fremspring på mindst 30-45 mm.

Den aktuelle løsning medfører derfor en øget fugtpåvirkning af facaden, som kan resultere i fugtigere indeklima – hvilket på sigt kan føre til skimmel.

*Billede – tagbeklædning afsluttet glat med facaden*

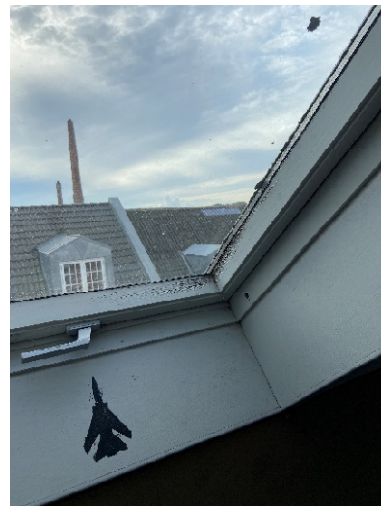
Tagfladen på bygning G, er med ovenlysvinduer af to forskellige typer – ovenlysvinduer med trækarme var med malerafskallinger og begyndende råd, som følge af manglende vedligehold.

*Billede – malerafskalning og begyndende råd*

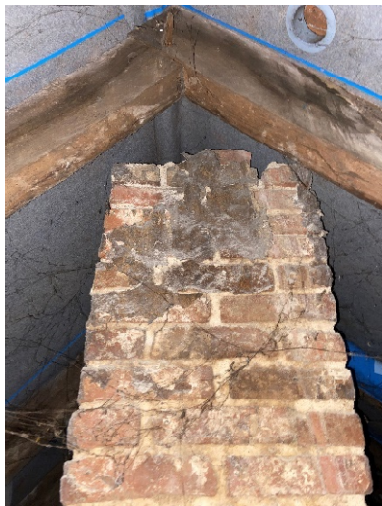
*Billede – skorsten og undertag i tagrum*

Skorsten på bygningen var nedbrudt til under tagniveau og afsluttet i tagrum. For ikke at varme fra underliggende etager ledes via skorstenen til tagrum og derved kondensere, bør skorstenen nedtages til mindst under varmeisoleringen og lukkes.

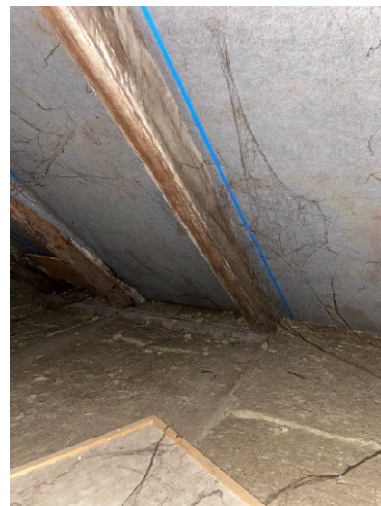
Ved besigtigelse i uudnyttelig tagrum kunne det registreres, at varmeisoleringen i tagrum var anbragt helt ud mod undertag, samt uden ventilationsspalte i skråvæg. Såfremt den valgte undertagstype er diffusionstæt, skal undertag ventileres og være med ventilationsspalte, på minimum 50 mm.

*Billede – varmeisolering i tagrum som ligger helt ud mod undertag*

Undertaget vil således skulle være typen diffusionstæt, og med ventilationsspalte på minimum 50 mm.

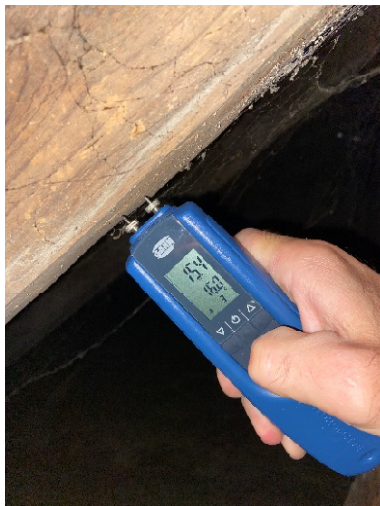
Nedstående fugtmåling i spær viser fugt indhold på 15,4% – efter tabelopslag er det betegnet som fugtigt.

*Billede – måling af træfugt i spær*

Fugten i tagrum vurderes at kunne henføres til fugt indefra, samt den manglende ventilering i tagrummet.

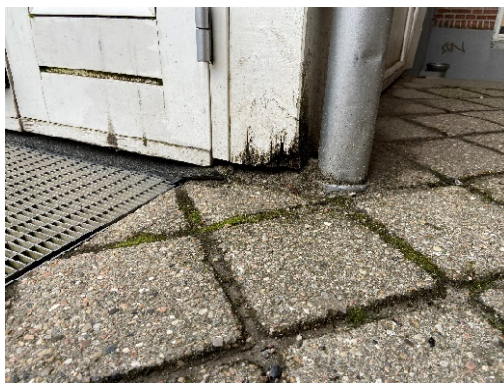
Enkelt nyere bygning med udvendig facade i træ, kunne ved besigtigelsen registreres med råd i hjørnestolpe og skal udskiftes.

#### *Billede – råd i træstolpe*

Ligeledes at der udføres beskyttende foranstaltninger fx "voldgrav", således organiske konstruktioner sikres mod vandpåvirkning fra terræn.

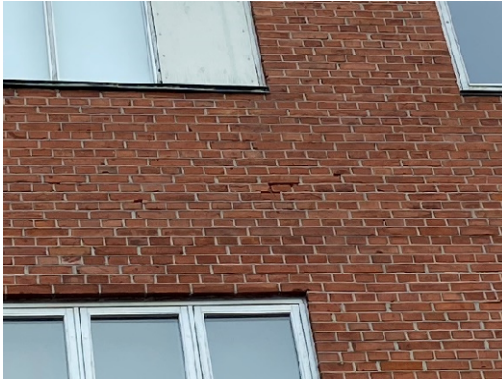
Partielt på facaderne er enkelte tegl revnet, afskallet, knækket eller der ses at mørtelfuger er udvasket.

*Billede – område med afskallet  
tegl og udvasket mørtelfuger*

For at sikre en intakt klimaskærm bør facaderne gennemgås, således at defekte tegl udskiftes og mørtelfuger udfyldes.

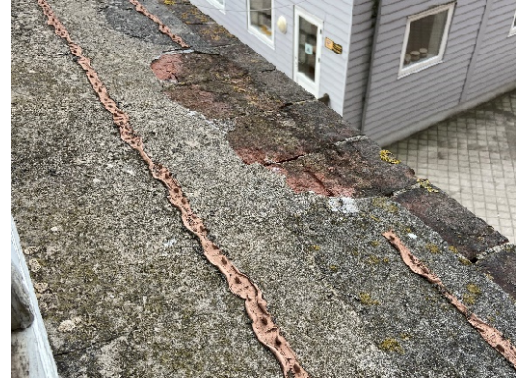
Gesimsen er på enkelte facader med knækket tegl i forkant, og den skrå pudsbankette er flere steder revnet eller afskallet.

*Billede – afskalning i skrå  
pudsbankette*

For at lede vand væk fra vandrette overflader, bør knækket tegl i gesimsen udskiftes og pudsbankette repareres.

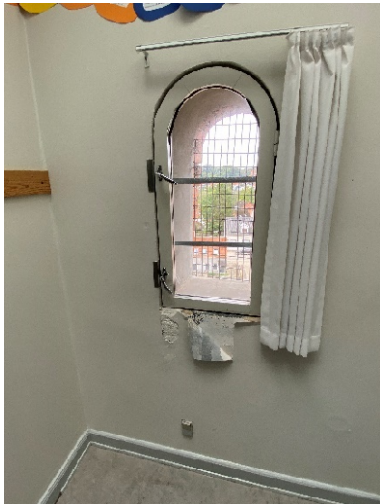
Ved besigtigelsen kunne der et enkelt sted registreres afskalning på væggen og "sortsværtning" – det kunne ligne en begyndende skimmel. Dette bør derfor undersøges nærmere.

*Billede – "sortsværtning" ved vindue i tagetagen*

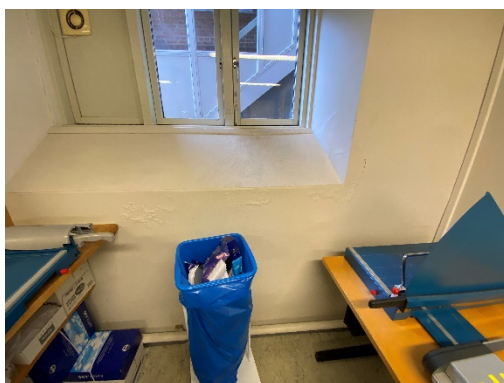
*Billede – afskalning af puds i kælder*

For at begrænse eller delvis afhjælpe fugt i kældervægge, vil der skulle foretages en gennemgribende renovering, ved at standse fugtpåvirkningen udefra. Hertil vil der skulle suppleres med et effektivt omfangsdræn, samt indvendig ventilering.

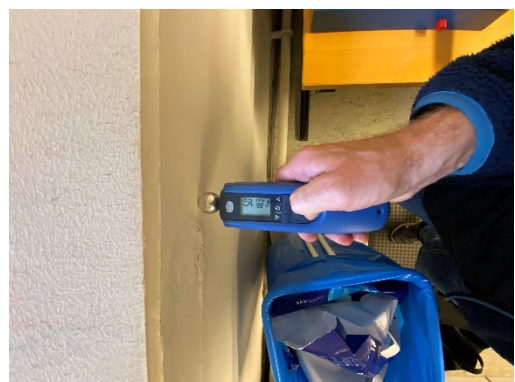
Ved måling blev der registreret 5,0% fugt i betonen – efter tabelopslag er det for beton meget fugtig.

*Billede – måling af fugt i kældervægge*

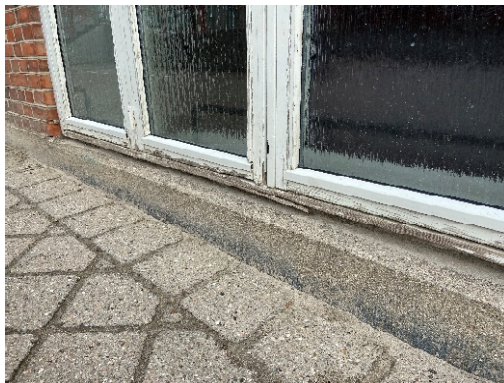
Vinduer på facaderne er generelt med udvendige malerafskallinger, og bærer præg af at der mangler vedligehold.

*Billede – malerafskalning på vindue*

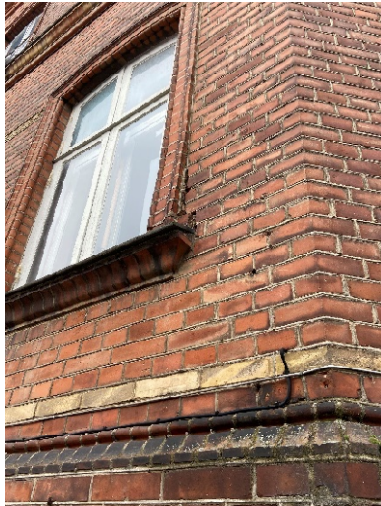
*Billede – vinduesfals med løse tegl*

Ved enkelt vindue er tegl løsrevet op langs vinduesfals.

For at sikre intakt klimaskærm bør facaderne gennemgås, således at defekte tegl udskiftes og mørtelfuger udfyldes.

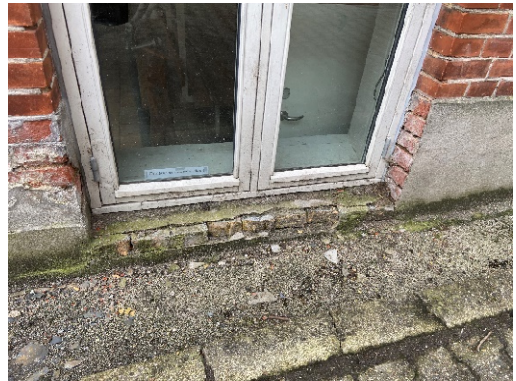
*Billede – udvaskede mørtelfuger, revner og afskalninger i sokkelpuds*

Rundt langs facaderne er sokkelpuds flere steder afskallet eller med revner. Ved terrænnære vinduer er sokkelpuds ført med ind i falsen – her er der flere vinduesfalsse med revner i puds, og teglstenene er blottet.

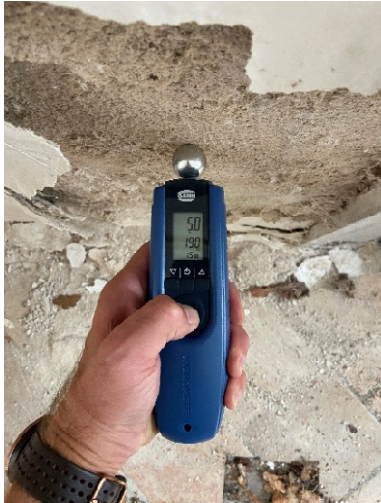
*Billede – måling af fugt i ydervægge*

Årsagen til fugtigt murværk, vurderes at være mangelfuld fugtisolering mod terræn. For at begrænse eller delvis afhjælpe fugt i vægge, vil der skulle foretages en gennemgribende renovering der standser fugtpåvirkningen ude- og nedefra. Hertil vil der skulle suppleres med et effektivt omfangsdræn, samt indvendig ventilering.

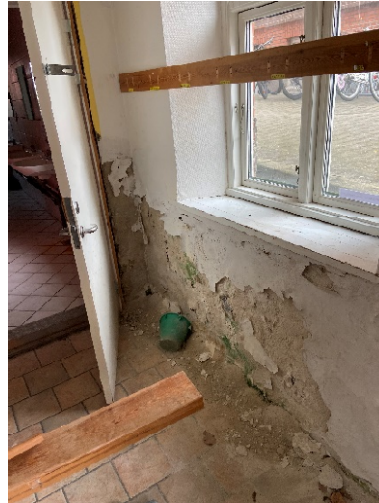
*Billede – afskalninger i indvending puds*

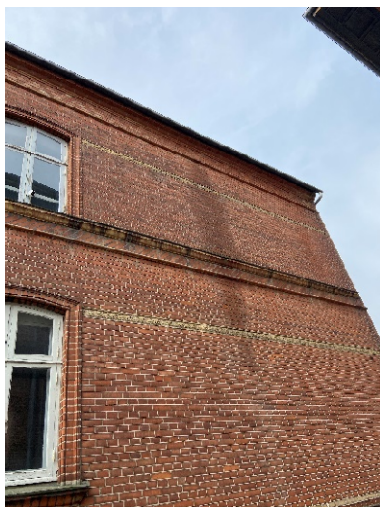
På facaden mod Vesterbrogade 6 blev der ved besigtigelsen registreret defekt tagrende. Der kunne desuden på facaden ses stort område som var opfugtet. Omfanget af fugt på facaden, var af en størrelse som ikke var til at overse – men var ikke udbedret.

*Billede – fugt på facade ved defekt tagrende*

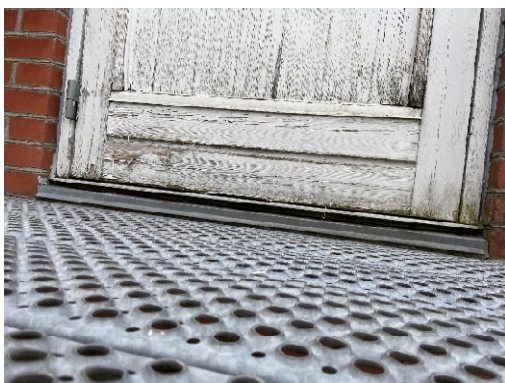
Flere døre og vinduer var nedbrudte, og med begyndende- eller reparerede rådskader. Elastiske fuger havde generelt ringe vedhæftning, og var ikke tætsluttende.

*Billede – manglende vedligehold af dør samt begyndende rådskader*

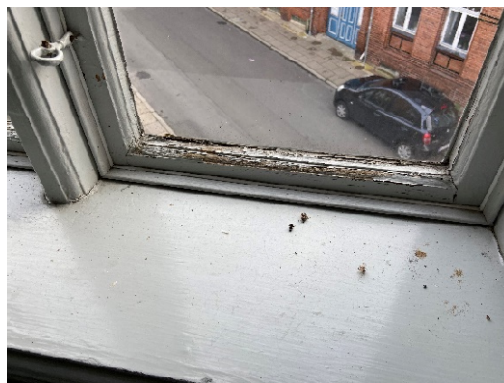
*Billede – manglende vedligehold af vindue samt begyndende rådskader*

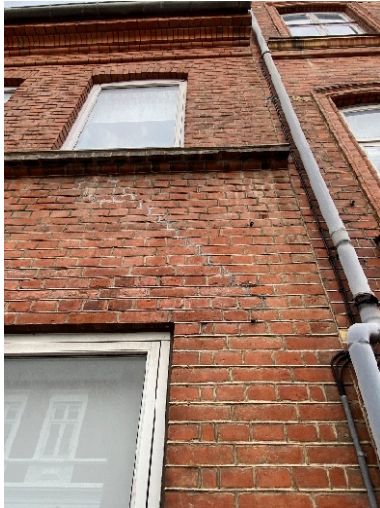
Dør og vindues parti ud til altan var indrammet – op langs indramning var der lodrette bevægelsesrevner.

Revner ses at være forsøgt udbedret – udbedring ligner at være udført med mørtel.

*Billede – udbedret revne*

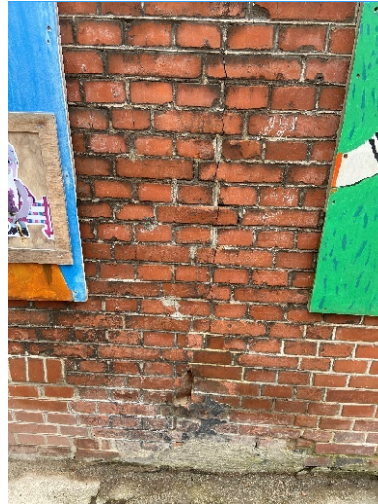
På facaderne mod Vesterbrogade er der gesims i tegl, og skrå pudsbankette på overside. Partielt på facaderne er enkelte tegl revnet, afskallet, knækket eller mørtelfuger er udvasket.

*Billede – tegl med revner, afskallet, knækket samt udvaskede mørtelfuger*

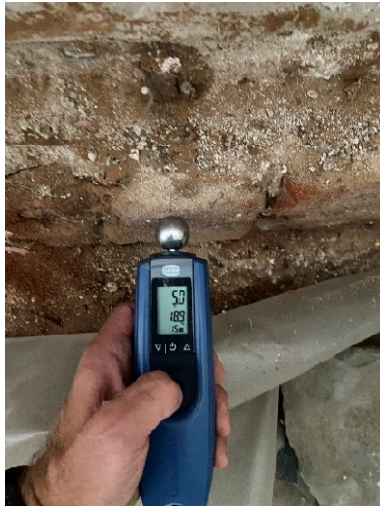
*Billede – måling af fugt i ydervægge (hovedhus)*

Årsagen til fugtigt murværk, vurderes at være mangelfuld fugtisolering mod terræn. For at begrænse eller delvis afhjælpe fugt i vægge, vil der skulle foretages en gennemgribende renovering – ved at standse fugtpåvirkningen ude- og nedefra. Hertil vil der skulle suppleres med et effektivt omfangsdræn, samt indvendig ventilerung.

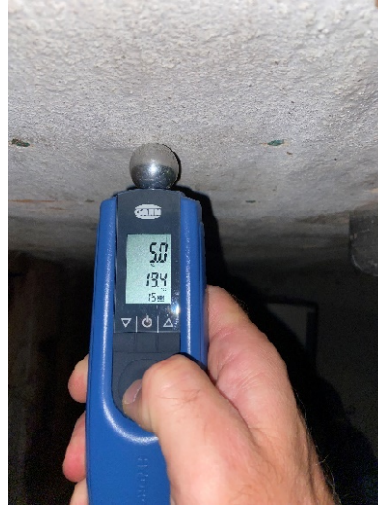
*Billede – måling af fugt i ydervægge (baghus)*

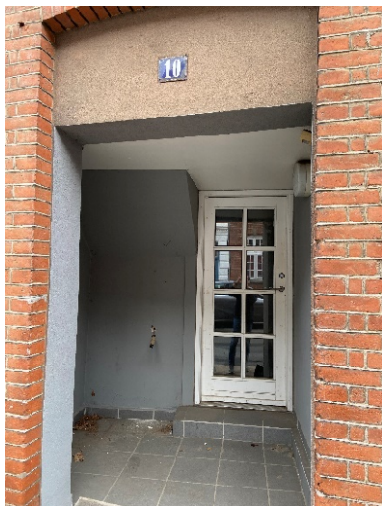
Ved besigtigelsen kunne let ydervæg ved indgang, registreres at være uden varmeisolering.

*Billede – let ydervæg uden isolering*

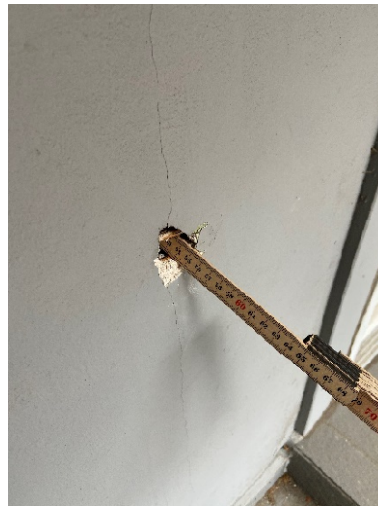
*Billede – tommestok indført 500 mm*

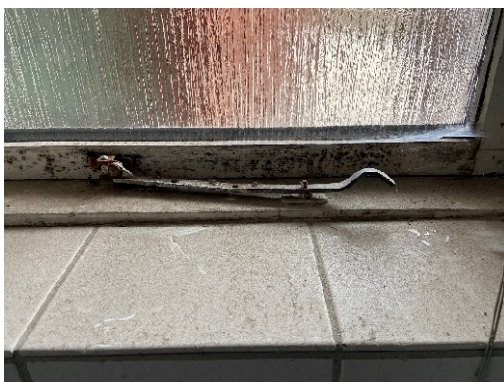
Vindue i toilet og bad (stueetage) var med "sortsværtning" – det kunne ligne en begyndende skimmel, og bør derfor undersøges nærmere.

*Billede – "sortsværtning" på vindue. (skimmel?)*

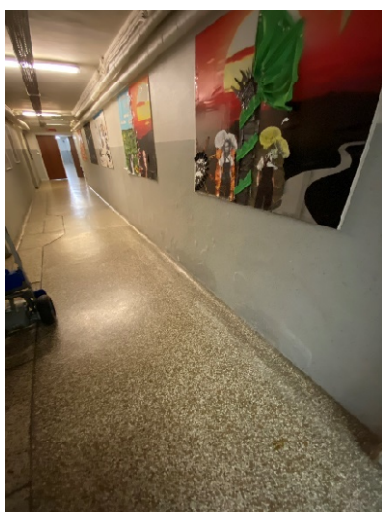
Driftspersonale (Realskolen) har oplyst, at der i kælder har været opstuvet kloakvand. Opfugtning vurderes at kunne være en mulig årsag, til skaderne på væggen.

*Billede – skillevæg med hvor overfladebehandlingen har sluppet underlag*

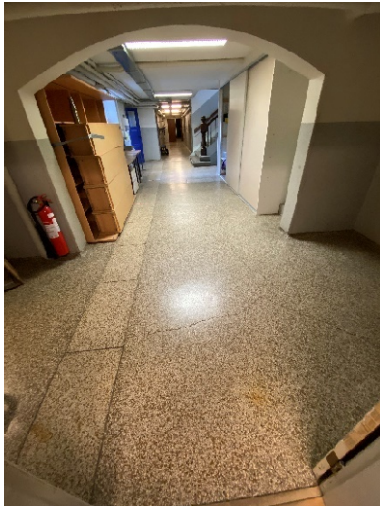
I kælder er terrazzogulve registreret med større revner, og rundt på skolens toiletter er terrazzo med mindre revner – revnerne mangler at blive udbedret.

I forbindelse med gulvvask samles skidt og vaskevand i revnerne, og i værste tilfælde render vand ind under belægningerne.

*Billede – revner i terrazzo*

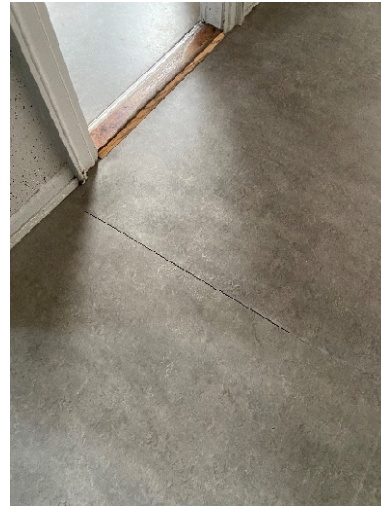
*Billede – svejsetråd i linoleum mangler*

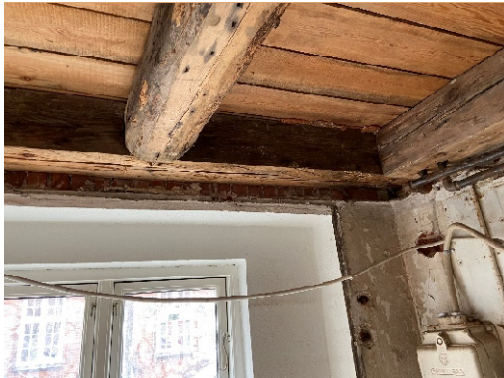
*Billede – synlig træbjælkelag uden loftbeklædning*

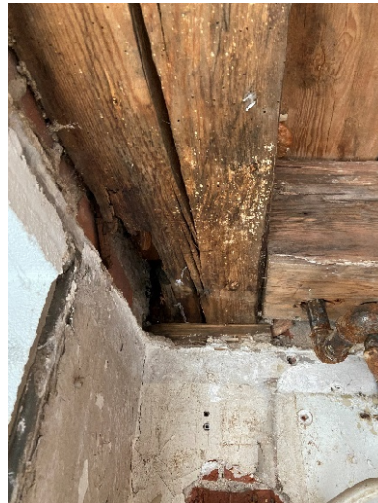
*Billede – råd i træbjælke*

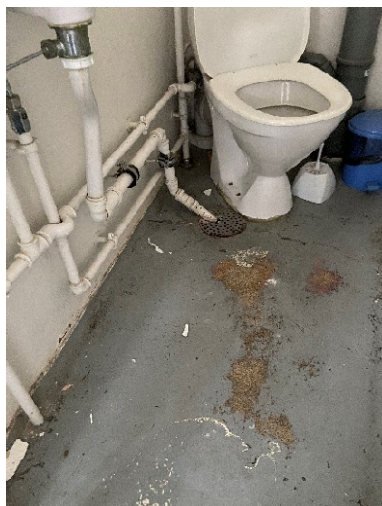
Betongulve i små toiletrum er registreret med mindre revner, samt at malebehandlingen er afslidt.

Da malebehandlingen er slidt, vurderes det vanskelig at skulle renholde toiletgulv.

*Billede – revner i betongulv og slidt malebehandling*

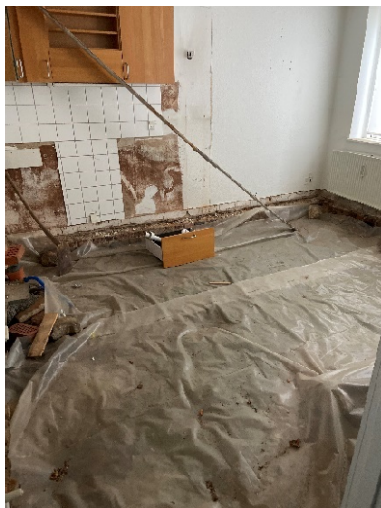
Driftspersonalet (Realskolen) har gjort opmærksom på tidligere vandskade i stueetagen, hvor terrændæk blev brækket op og er aldrig blevet reetableret.

*Billede – terrændæk mangler i køkken (stueetagen)*

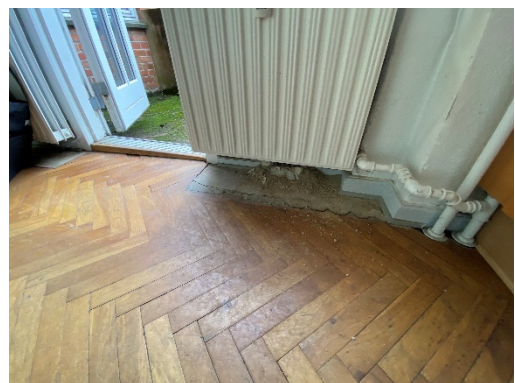
*Billede – betonstøbning i køkken mod altan (1. sal)*

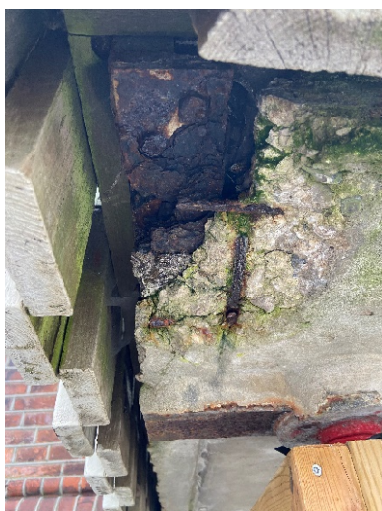
Ved besigtigelsen kunne det registreres, at altanen fremtrådte med nedbrudt beton, samt stålprofiler med korrosion.

Betonpladen fremstår nedbrudt og afskallet primært omkring stålprofiler, samt der konstateres korrosion i dele af armeringen, i betonpladen.

Årsag til nedbrydning af konstruktioner i altaner, kan skyldes manglende vedligehold hvor revner i betonen ikke udbedres.

Ikke udbedrede revner kan medføre, at vand trænger ned til stålprofiler som korrodere.

Ved korrosion sker en udvidelse af stålet som resulterer i betonaufskalninger.

*Billede – rust i stålprofiler og afskallet beton*

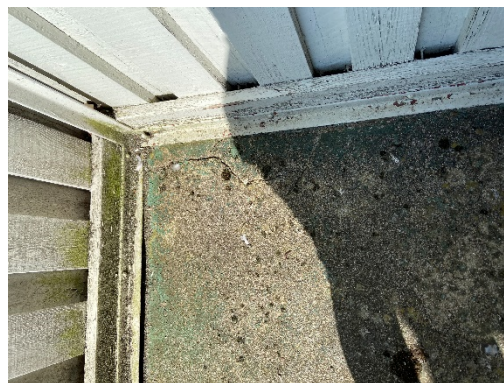
*Billede – revner i beton*

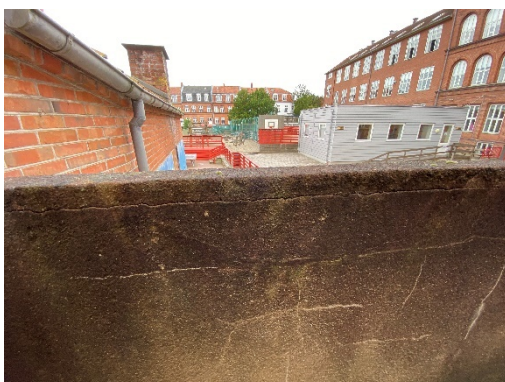
Ved besigtigelsen kunne det registreres, at altanen fremtrådte med flere revner i betonoverfladen, og enkelte steder med blottet armering på undersiden.

*Billede – revner i betonværn*

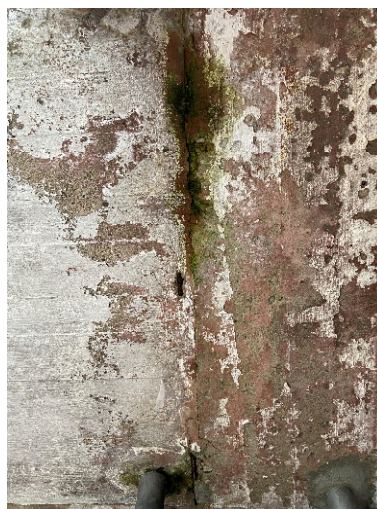
*Billede – rust i armering og betonafskalning*

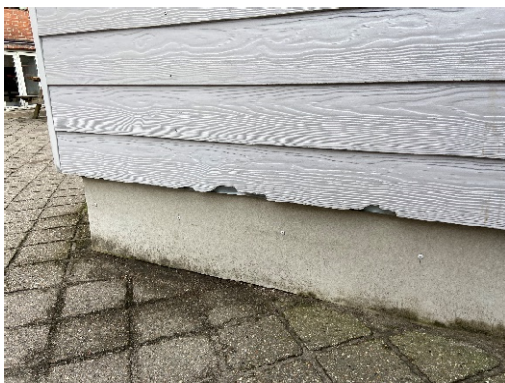
Udvendig beklædning var fibercement-planker. Enkelte steder var der afbrækkede kanter samt revner efter boldspil.

*Billede – afbrækkede kanter på facadebeklædning*

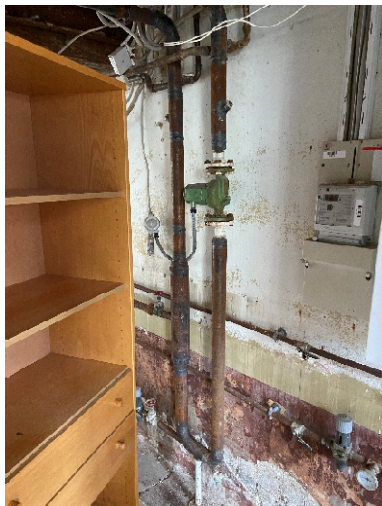
Pumper er gamle og rørinstallationer er rusten, og uden teknisk isolering.

*Billede – eksisterende vand- og varmeinstallation*

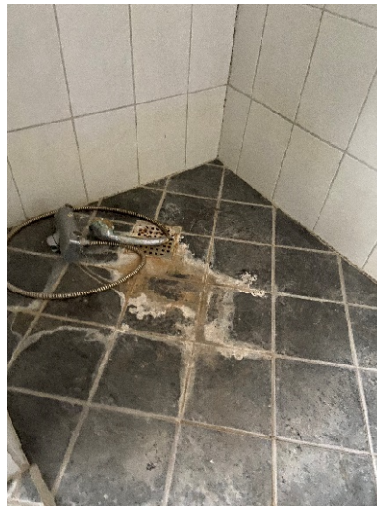
*Billede – demonteret blandingsbatteri*
